PLAN DE RESTAURACIÓN  
DE ZONAS INCENDIADAS EN LA  
COMARCA DEL NOROESTE

Región de Murcia  
Consejería de Agricultura y Agua  
Dirección General de Patrimonio  
Natural y Biodiversidad

# Proyecto Replant

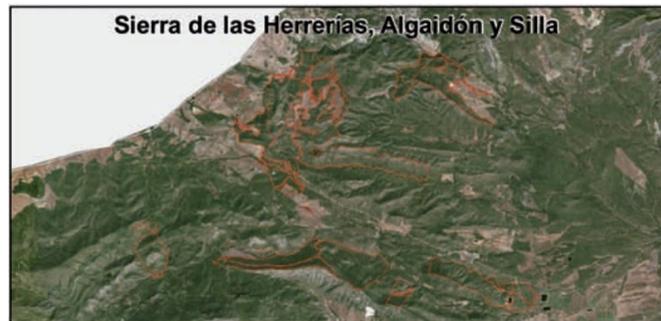
Sierra de las Herrerías, Algaidón y Silla

ZONAS DE ACTUACIONES DE REPOBLACIÓN

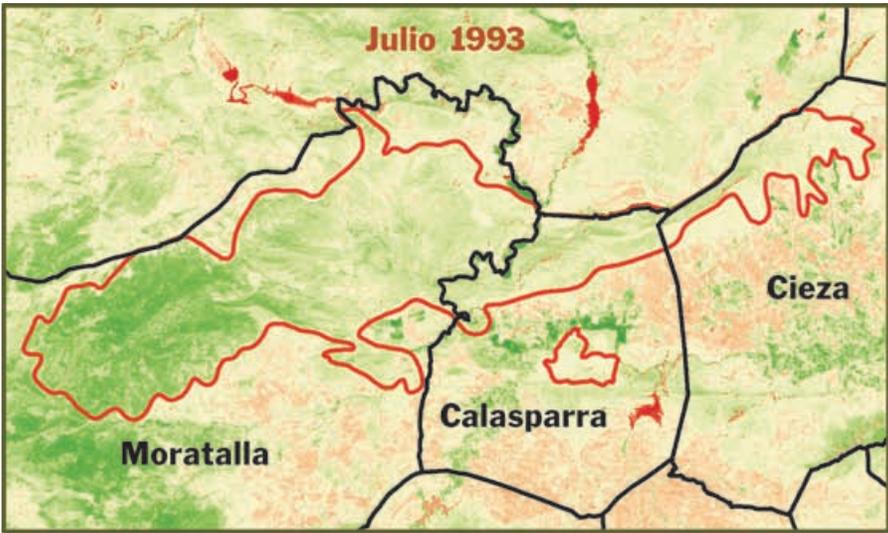
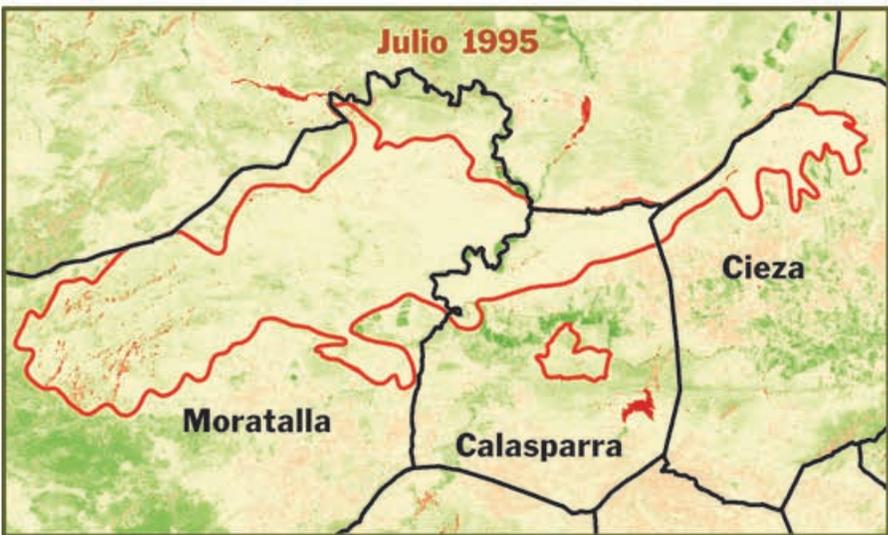
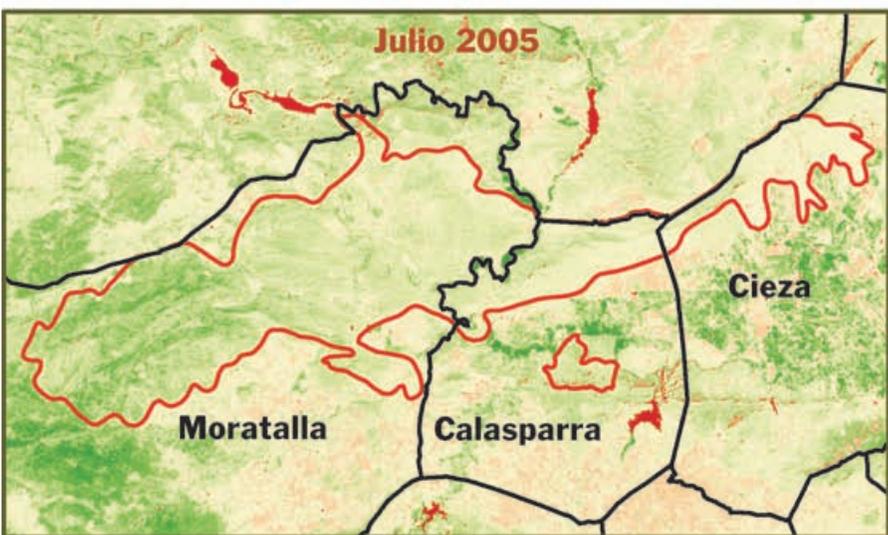
Comparativa de la evolución de la masa vegetal utilizando índices de vegetación.

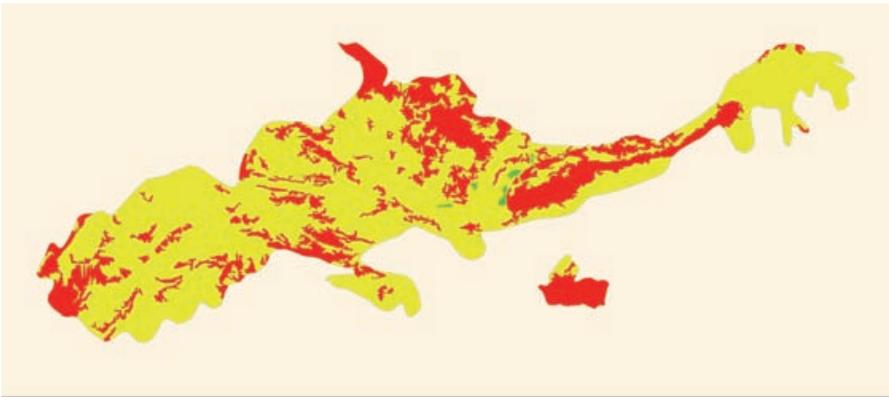
**MAPA DE PROBABILIDAD DE COMBUSTIBILIDAD**

TÍTULO:		MAPA DE PROBABILIDAD DE COMBUSTIBILIDAD	PROYECTO REPLANT
DESCRIPCIÓN:		Probabilidad de combustión sobre el área reforestada calculada a partir de los siguientes parámetros: Combustibilidad, NDVI, NDVI <sub>0</sub> , Topografía y Pluviómetro	
Ref. simb. gráfica:	combustibilidad	<b>LEYENDA</b> PROBABILIDAD DE COMBUSTIÓN Verde: Poco Probable Amarillo: Probabilidad Media Rojo: Muy Probable	
Escala:	1:40.000		
Formato:	pdf

Tras el estudio de esta fase, llegamos a la conclusión de que todos los índices y parámetros estudiados pueden ser relacionados con el estado de la vegetación y explicar sus variaciones.
