Corrección de tendidos eléctricos y conservación del águila-azor perdicera en la Región de Murcia.

12 a 14 de diciembre de 2013. Palma de Mallorca
Emilio Aledo Olivares y Ester Cerezo Valverde

Consejería de Presidencia
Dirección General de Medio Ambiente

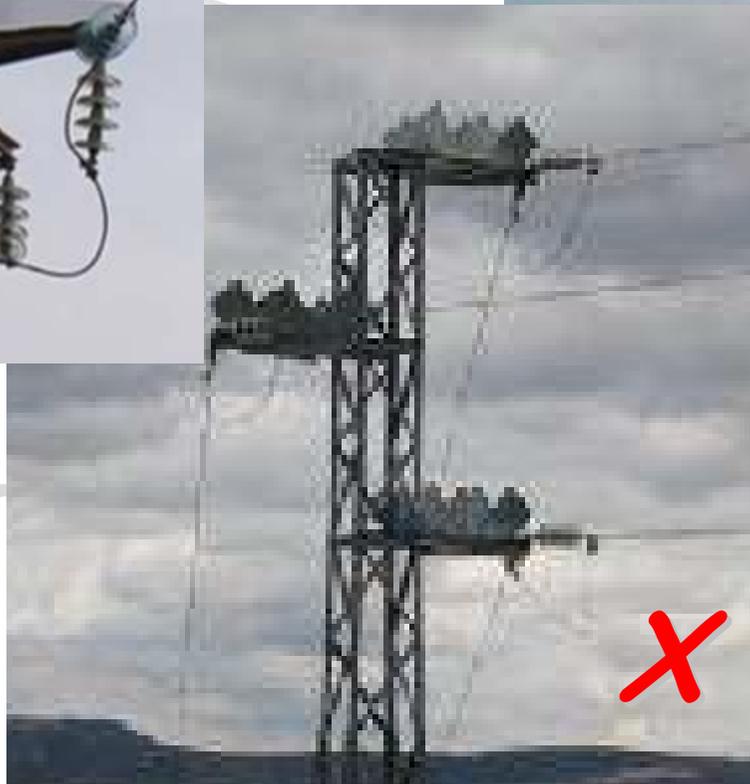
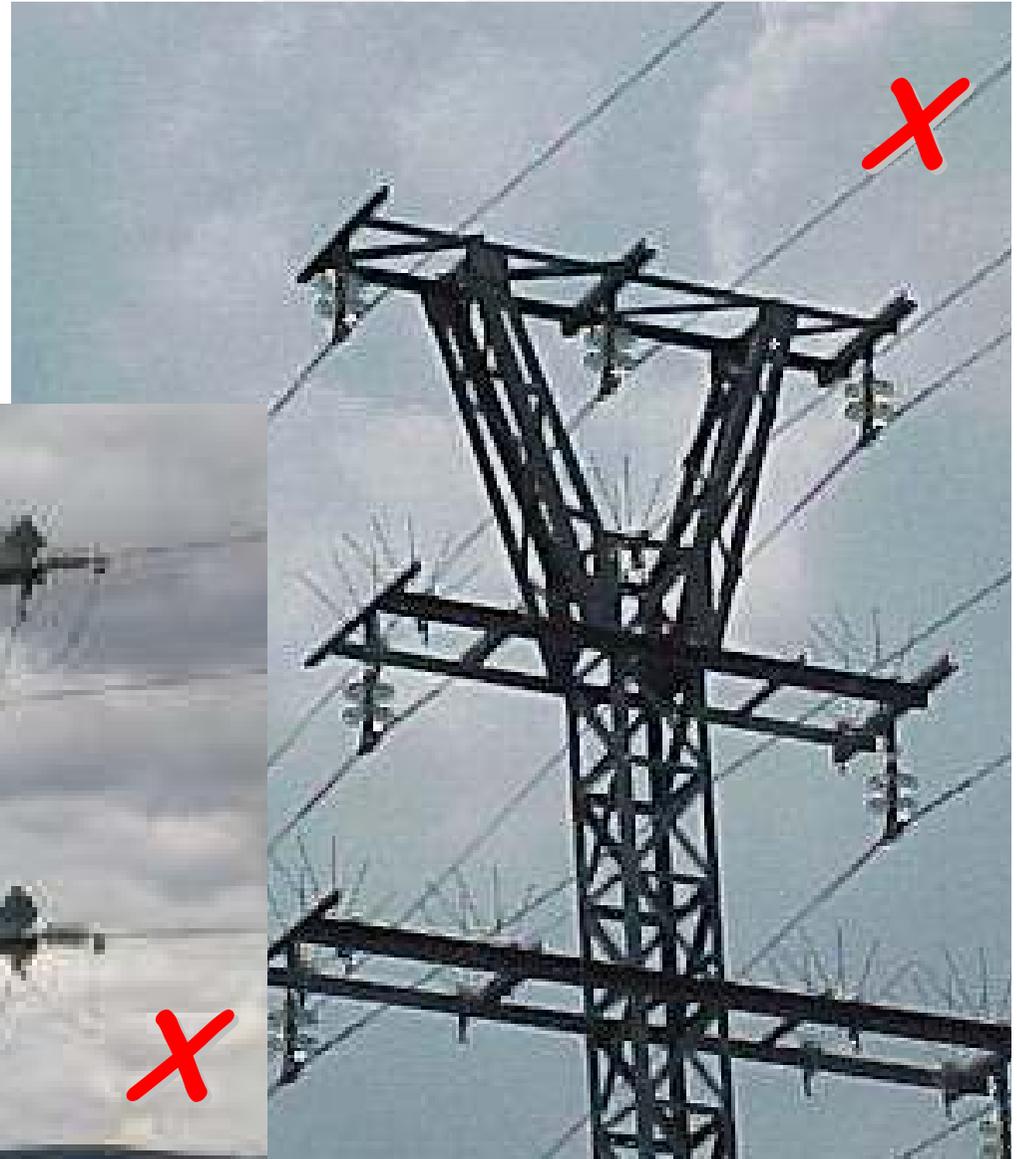
No recomendamos:

Elementos antiposada

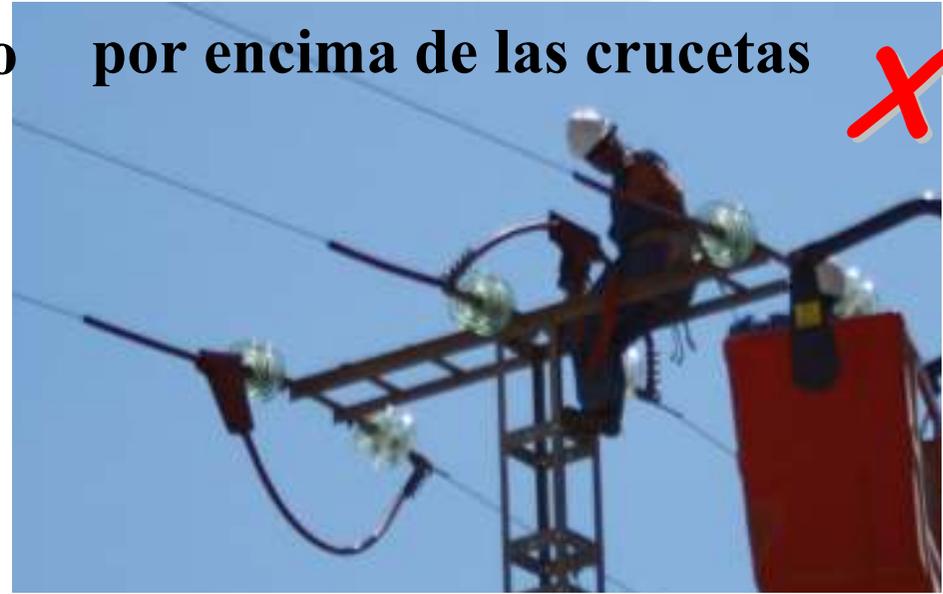
NO: Aislamiento de elementos por encima de las crucetas

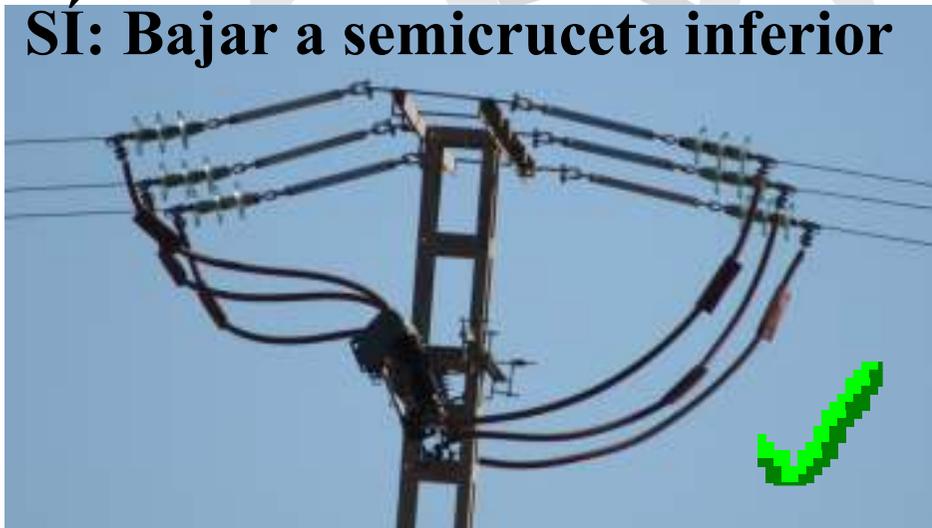
SÍ: Bajar a semicruceta inferior

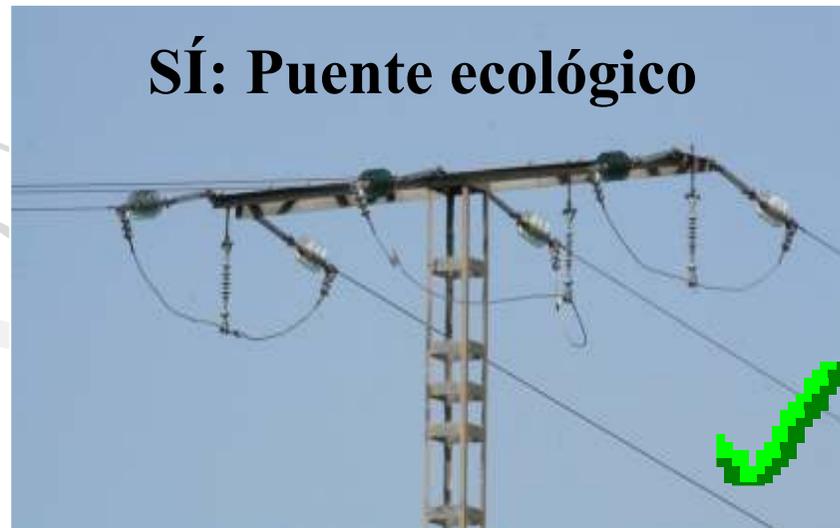
SÍ: Puente ecológico

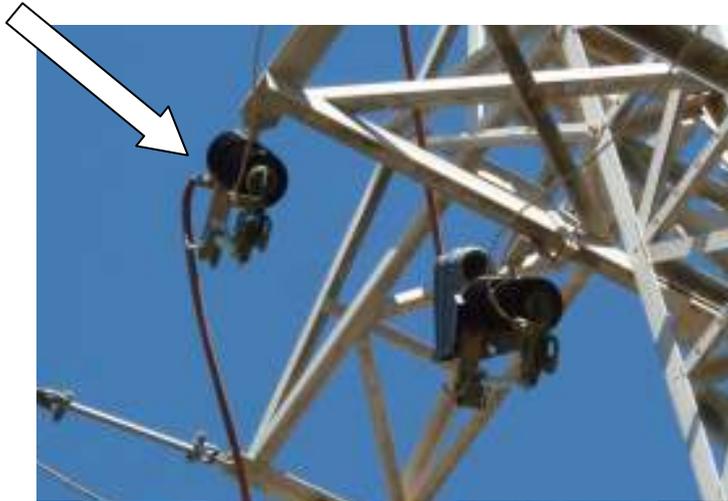
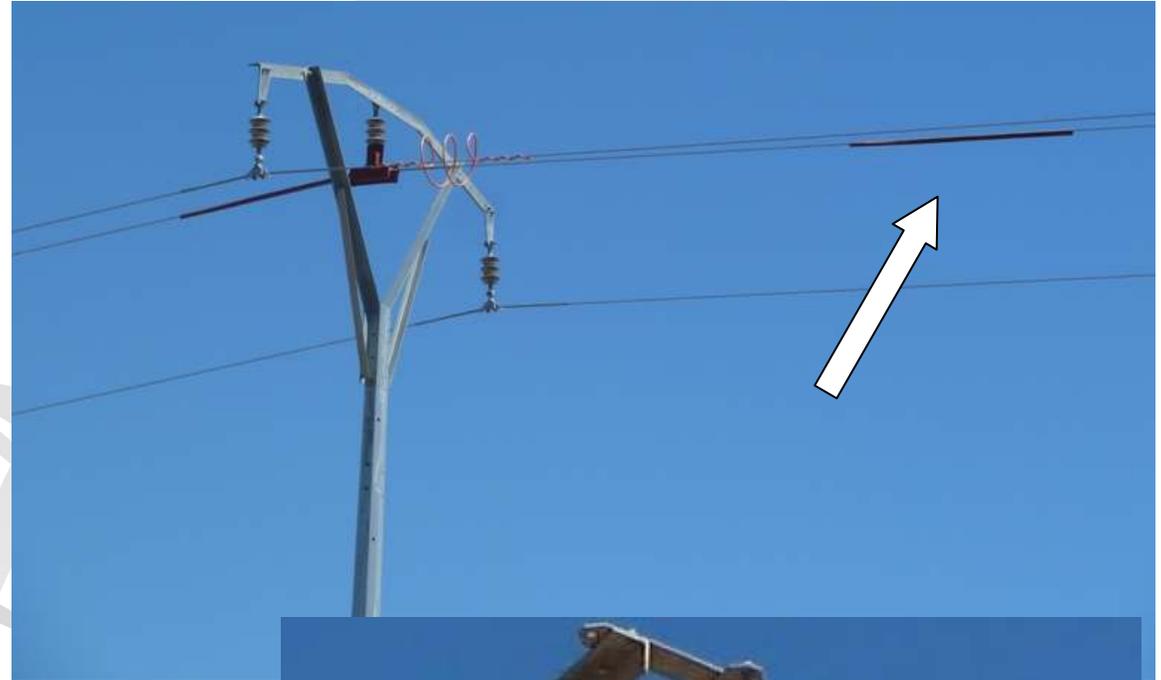
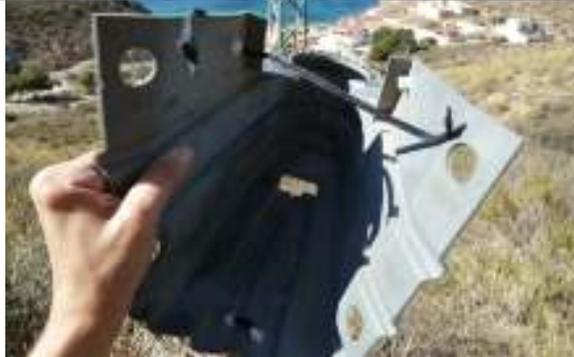
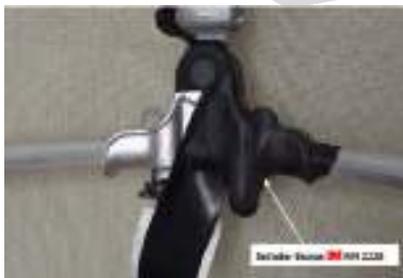
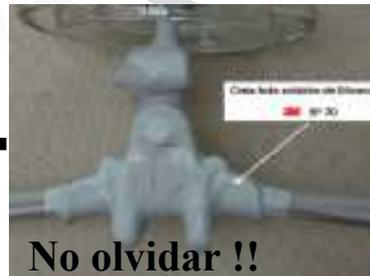
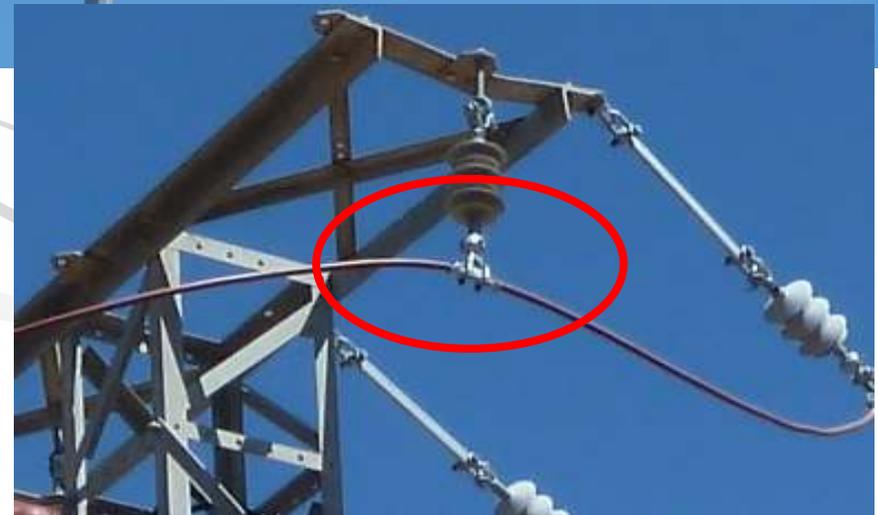
Errores frecuentes en las correcciones

- No sujeción de la funda rígida aislante a la grapa de suspensión por lo que ésta se desplaza
- Grapas sin aislar
- Corrección de un apoyo equivocado
- Cerrar fundas protectoras de fusibles seccionadores con bridas (en lugar de tornillos)
- Cinta 3M para alta tensión: aplicación de la cinta aislante (cinta negra de caucho) pero no proteger con la cinta para rayos ultravioleta 3M (cinta gris)
- Uso de cinta aislante de baja tensión

Solución: intensa dirección de obra
